# Memoria 2016

### INTRODUCCIÓN

#### 1. PROCESOS EN EL CTR

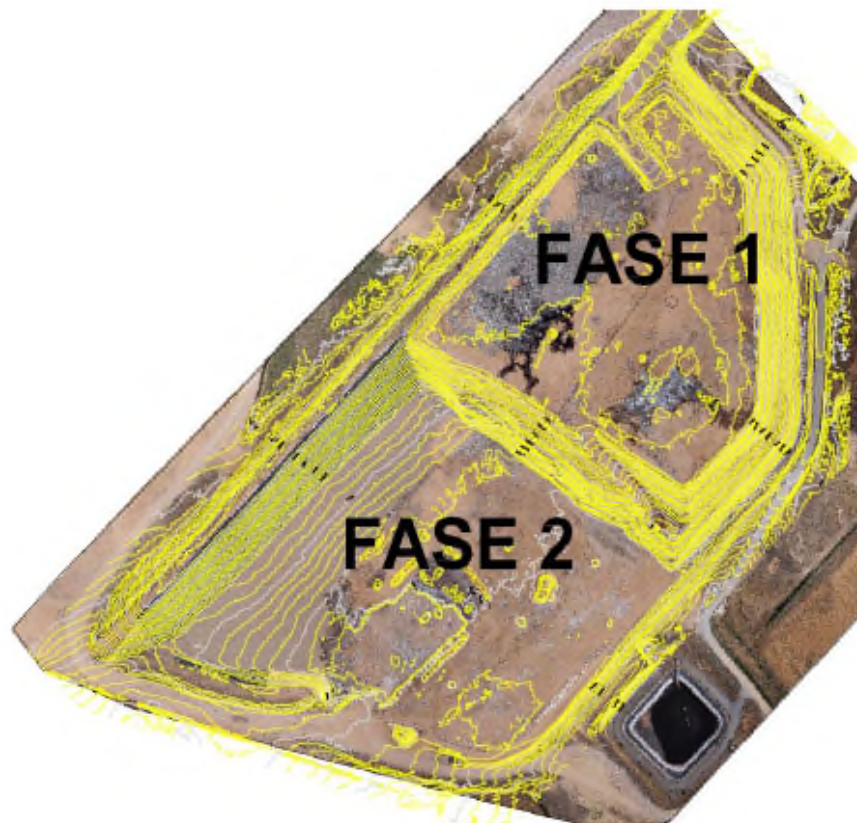
Superficie total: 83.501 m<sup>2</sup> (valor del levantamiento de Junio 2012)

La superficie ocupada del vertedero, en junio de 2016, fue un 96,80% de su superficie total.

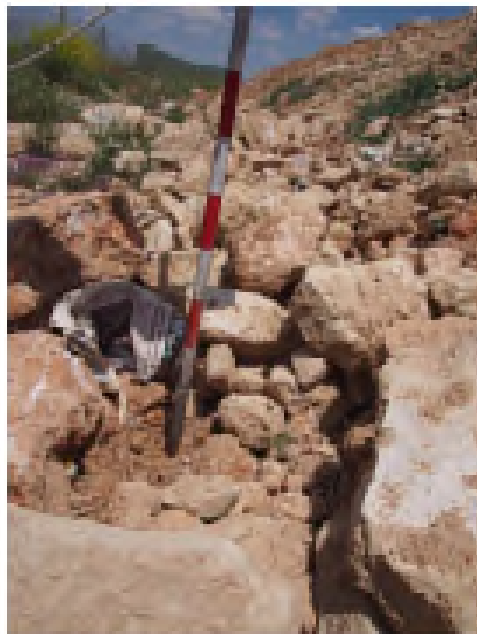
T8

Para el control de la estabilidad de los taludes, en el año 2012 se colocaron unos mojones (6). En el levantamiento del 2016 se ha podido comprobar que no ha habido desplazamiento significativo de los mismos.

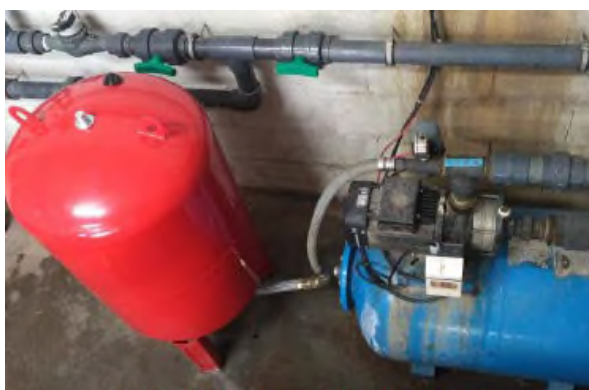
En el mes de octubre se instala un nuevo calderín en el grupo de agua de la red de saneamiento de la planta. El que estaba montado estaba picado y no hacía correctamente su función.

Detalle Instalación nuevo Calderin junto con la Bomba

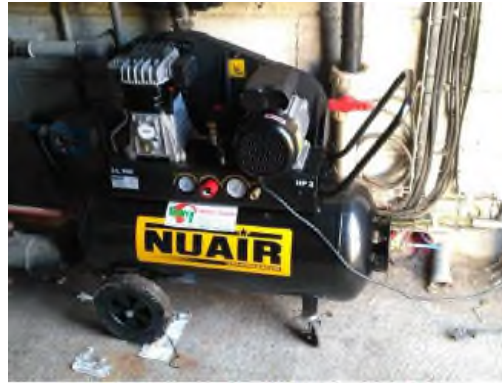
Se realiza la adquisición de un nuevo compresor para la zona de depuración puesto que el existente se ha dañado. Se realiza la instalación del equipo en una zona anexa a ósmosis para evitar que la atmósfera corroa y dañe el interior del compresor.

*Detalle Compresor nuevo instalado en Caseta de Bombas*

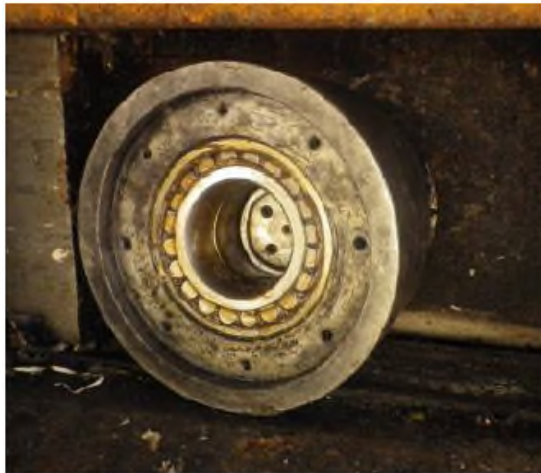
Detalle rueda prensa rechazos

- Se sustituye la rueda trasera derecha de la prensa de rechazos, a la cual se le habían dañado los rodamientos. También se sustituye el rascador trasero completo del carro de prensado
- Se instalan pinchos adicionales en el interior del tromel, aguas arribas, donde descarga el material a la cinta TC 4.1. De esta manera se pretende que aumente la eficiencia de apertura de Bolsas en el interior del equipo.

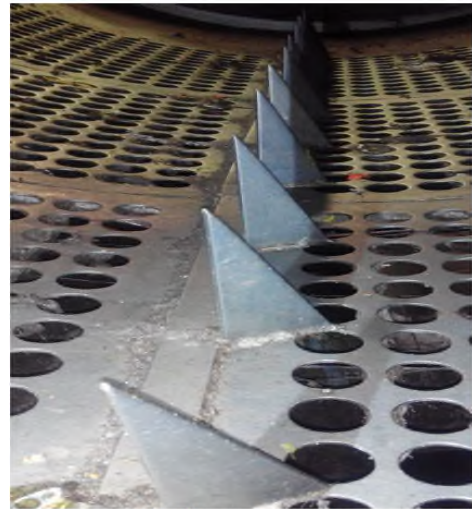
Detalles pinchos tromel

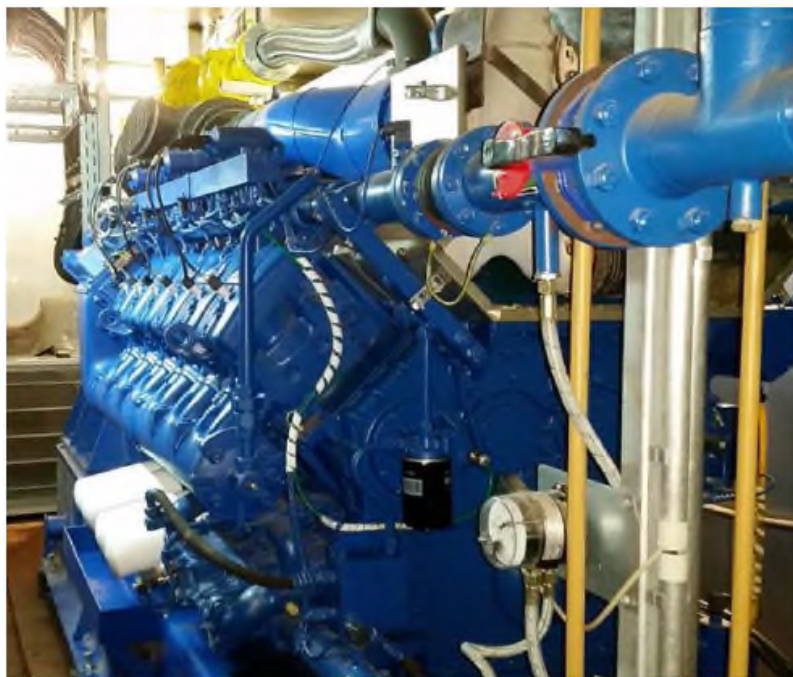
- Se hace la revisión del motor de cogeneración por parte del servicio técnico RS MOTOR de las 3.000 horas. Se regulan válvulas, cambian bujías, y se realiza endoscopia del interior de los cilindros.

Detalle motor cogeneración

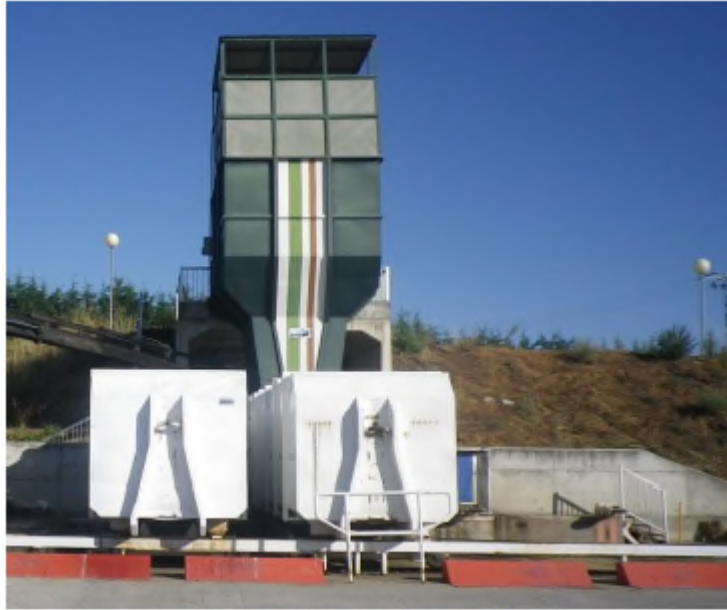
La estación de transferencias de Guijuelo presenta una avería en el alumbrado eléctrico. Se comprueba que han cortado parte del cable de la instalación y lo han robado. Se avisa al seguro para dar parte y solventar las deficiencias con la mayor celeridad posible.

Detalle Estación de transferencias Gujuelo

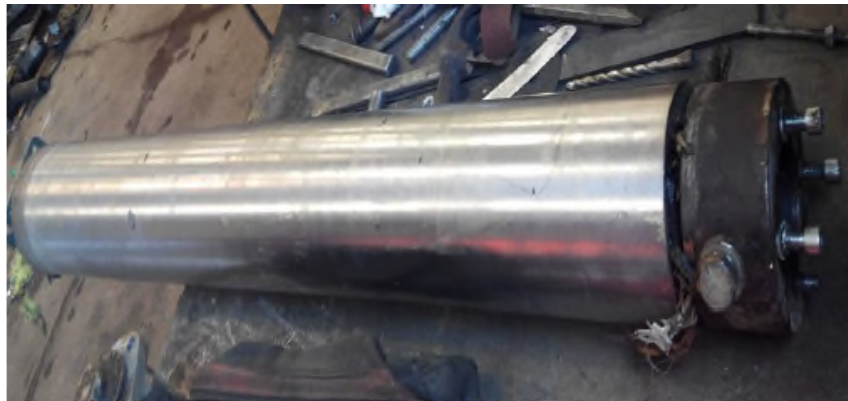
Durante el mes de Marzo se producen averías muy importantes en el triturador de voluminosos DOPPSTADT: el tambor motriz de la cinta de expulsión de material del triturador se ha dañado. Para solucionarlo, se desmonta completamente y se lleva al torno a mecanizar. Se desmonta el motor hidráulico y se instala por el de reserva.

Detalle tambor triturador desmontado

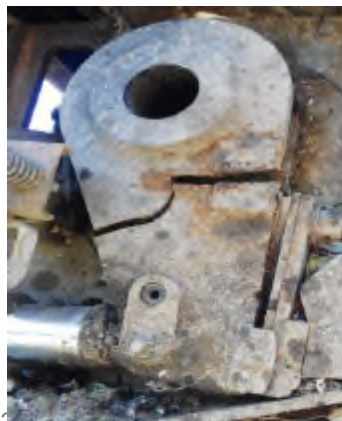
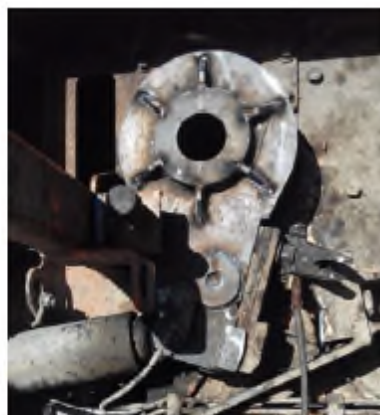
Detalle refuerzos triturador

Se realiza un casquillo nuevo y se refuerza con pletina para aumentar el tiempo de vida útil.

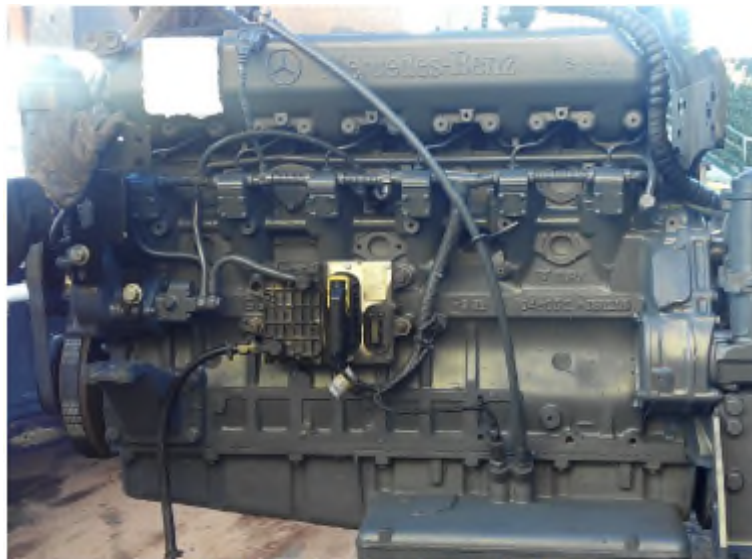
El turbo se ha dañado y ha ocasionado que el aceite de refrigeración del turbo accediera a la admisión del motor ocasionando una sobrealimentación del mismo. Este hecho ha provocado que el motor se revolucionara incontroladamente imposibilitando la parada del mismo hasta que se ha partido una biela del primer pistón del motor. Se contacta con el taller especializado MAQUINARIA Y CALIDAD para valorar la avería optándose finalmente por la instalación de un motor nuevo Mercedes-Benz, equivalente al original.

*Detalle Motor nuevo Mercedes Benz*

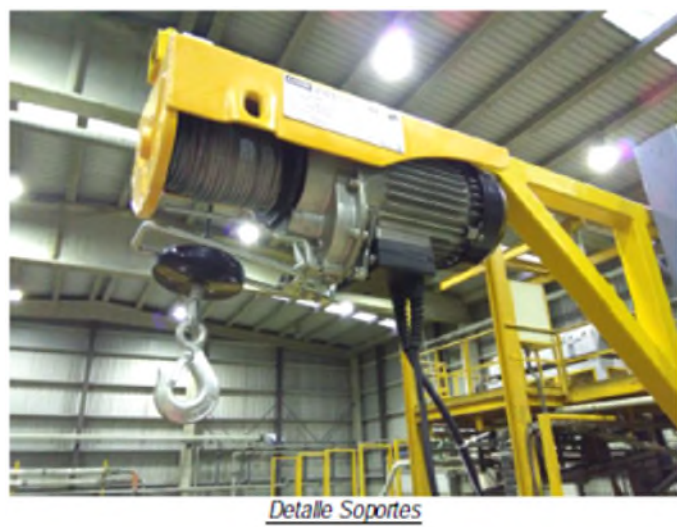
En enero se instalan los soportes y los motores de elevación de las bombas sumergidas en los tanques de agua de proceso de la zona de biometanización. De esta manera se facilita la extracción de las bombas para la realización de mantenimientos preventivos y correctivos de las mismas.

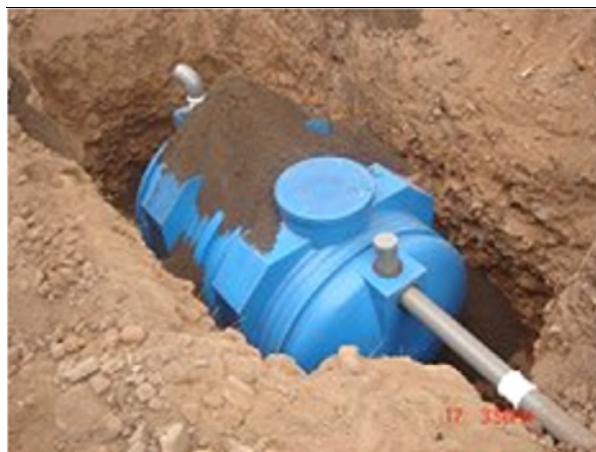
En febrero se instala una nueva fosa séptica soterrada en la estación de transferencias de Ciudad Rodrigo.

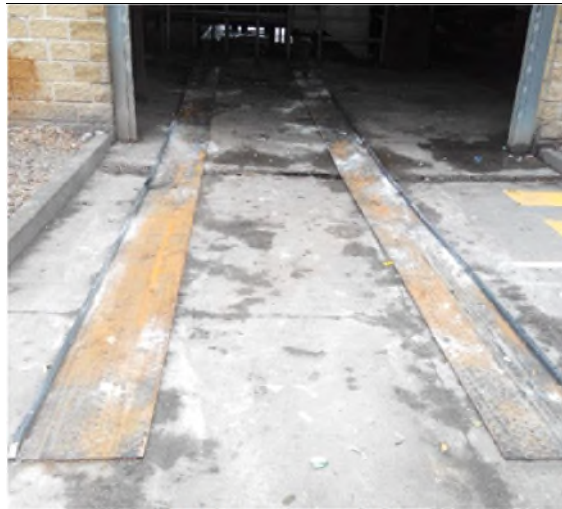
Detalle carriles instalados

En abril se colocan unos carriles de chapa, anclados al suelo, en la zona de contenedores de la planta de Biometanización. De esta manera se evita que, al bajar y colocar los contenedores en las descargas de los tornillos, se desgaste el hormigón del suelo y dañen las rejillas de los desagües.

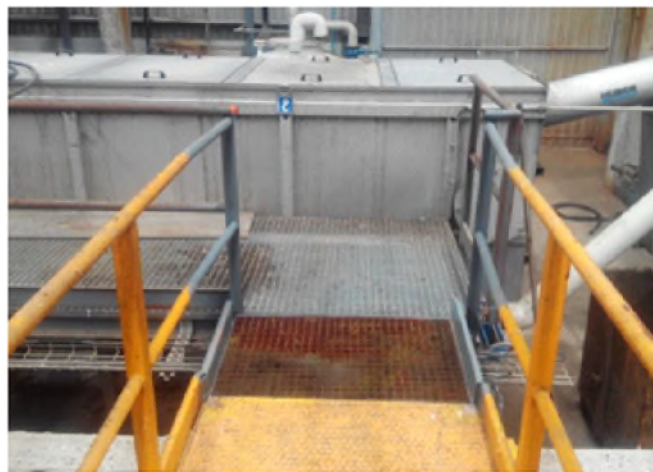
Y se habilita el acceso entre la trampa de arenas y la pasarela de los tanques de agua de proceso. De esta manera se mejora la movilidad del personal en el área de biometanización y por tanto se disminuye el tiempo de reacción en caso de que haya que acceder desde control hacia dicho equipo.

Detalle acceso habilitado

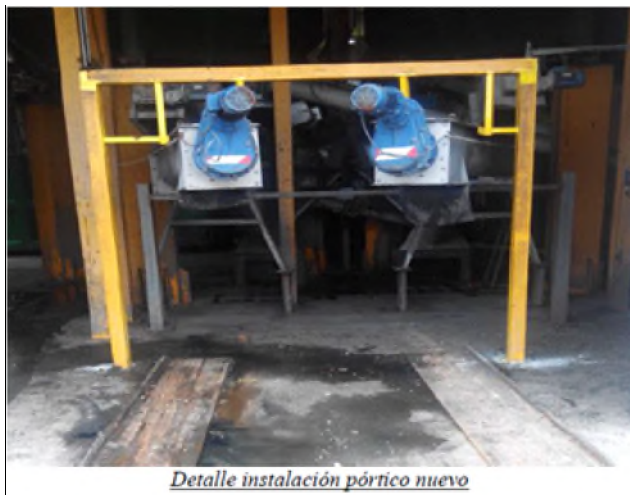
En la misma planta se instala un nuevo pórtico de sujeción de los tornillos sinfines de descarga de pesados de los pulpers. De esta manera se optimiza el llenado de los contenedores.

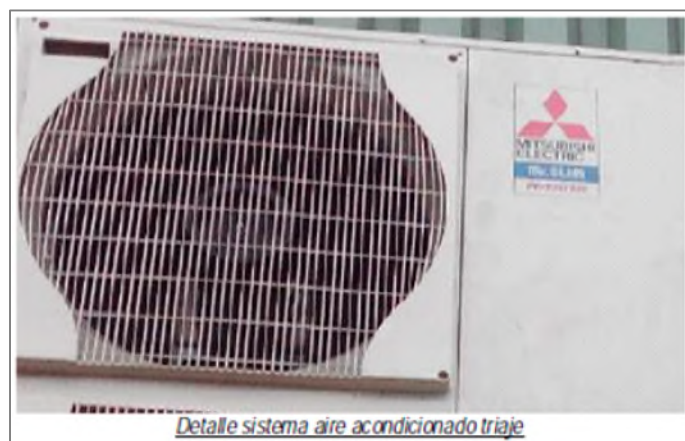
En junio se finaliza la instalación de aire acondicionado en las cabinas de triaje 1º. Se instala un equipo nuevo y se aprovecha otro en desuso que estaba instalado en triaje 2º. De esta manera se mejora la climatización de la cabina.

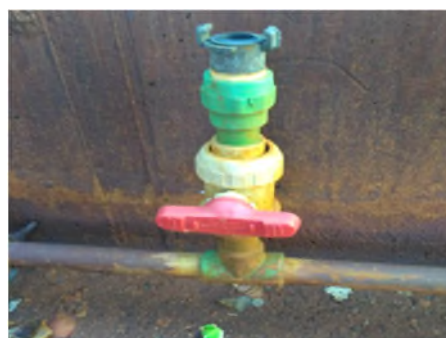
En julio como mejora se instala en la aspiración de la bomba de dosificación de cloruro férrico, en la zona de biometanización, un picaje para inyectar agua limpia a la instalación y, de esta manera, poder hacer limpieza de la bomba y de la canalización de la misma.

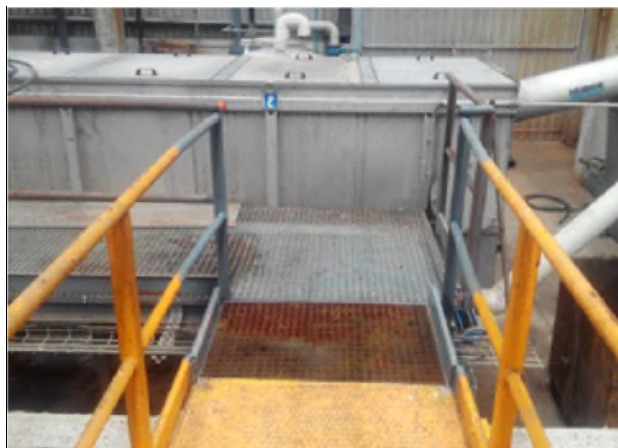
Detalle acceso habilitado

- Cursos de formación a trabajadores: se ha continuado con la formación de trabajadores en materia de prevención de riesgos laborales. Estos cursos se han impartido de forma específica para cada puesto de trabajo, de modo que cada trabajador ha sido formado para prevenir accidentes laborales asociados a su puesto de trabajo.
- Se habilita el acceso entre la trampa de arenas y la pasarela de los tanques de agua de proceso. De esta manera se mejora la movilidad del personal en el área de biometanización y por tanto se disminuye el tiempo de reacción en caso de que haya que acceder desde control hacia dicho equipo.

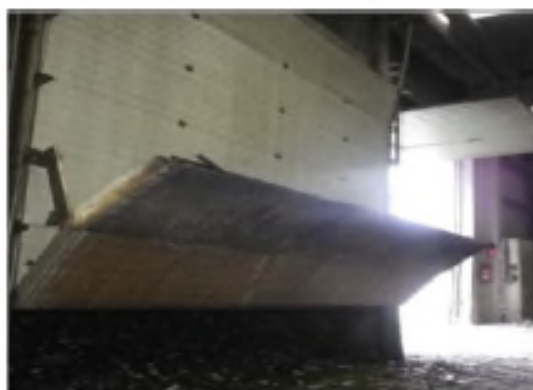
- Cinta transportadora TC56. Se contacta con el taller especializado MASANÉS para desmontar la banda dañada e instalar la banda nueva. Existe recambio de banda por lo que se minimiza el tiempo de parada.
- Cinta transportadora TC111, rajada por desgaste. Se contacta con la empresa especializada MASANÉS para realizar la sustitución de la misma. Se puede trabajar con normalidad puesto que se deriva el orgánico al troje de orgánico y el fondo móvil.
- En septiembre la puerta de compostaje del túnel 8 no abre ni cierra quedándose atascada. Se contacta con la empresa especializada ROLLTORE PORTIS para sustituir ambos cables de acero que elevan la puerta y varias guías laterales que estaban dañadas.

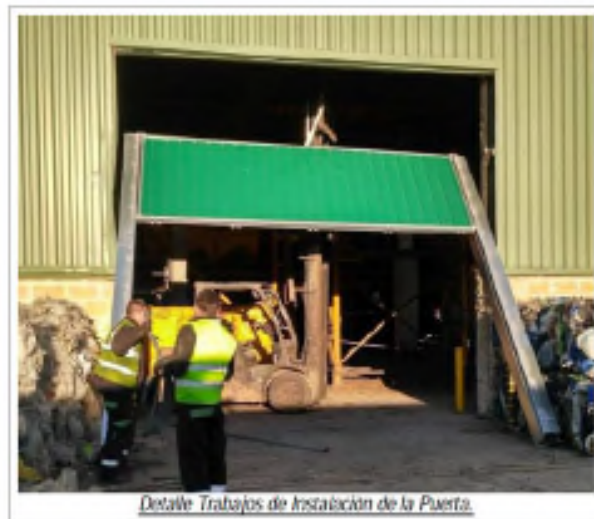
Detalle Trabajos de Instalación de la Puerta.

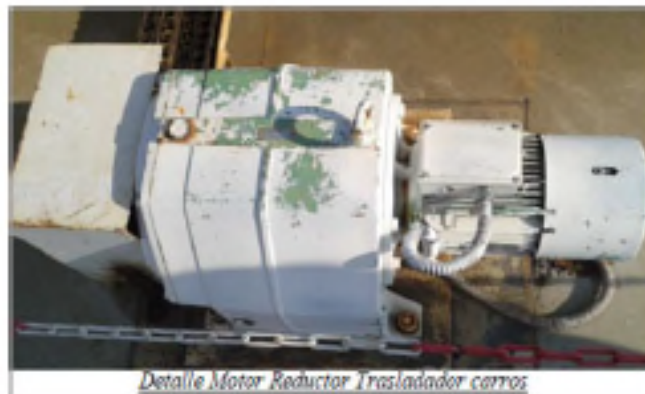
- En Marzo el motor-reductor trasladador de carros de la planta de transferencia de Tamames hace saltar las protecciones eléctricas. Al ser revisado por el electricista de la planta se detecta que está derivado. Se desmonta y se lleva al taller especializado para reparar el bobinado del motor.

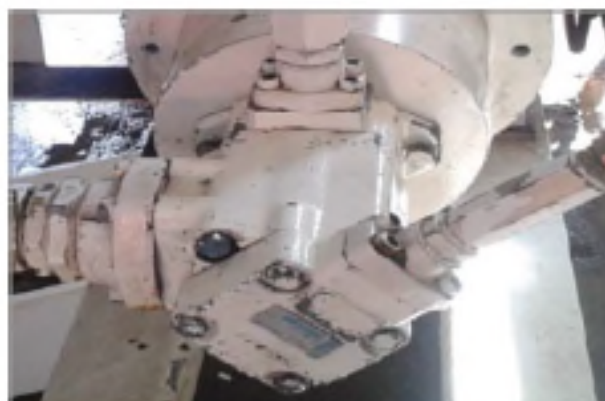
- En julio se sustituye la botella de compactación de la planta de transferencia de Ciudad Rodrigo debido a que presenta una leve fuga de hidráulico por el vástago. Los trabajos se realizan fuera del horario de funcionamiento de la planta y, por ello, no afecta al servicio de descargas de los camiones de recogida de RSU.
- En septiembre se sustituye la bomba hidráulica de la compactadora de la estación de transferencia de Peñaranda. Tenía una leve fuga en el sistema hidráulico. Los trabajos de mantenimiento se realizan fuera del horario de descargas para no afectar al servicio de recogida. La bomba dañada se envía al servicio técnico para su reparación.
